7. 改良地盤における宅盤の膨張事例

松谷 裕治（積水ハウス）

【報告】改良地盤における膨張事例①

【報告】改良地盤における膨張事例②

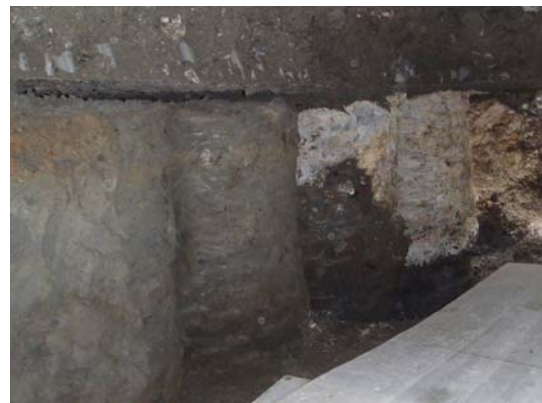
写真1 柱状改良体と二水石膏（奥）

試掘調査を実施したところ、写真 1 に示すように GL-0.3m 付近において白色で一部塊状の土の層が従前の建物配置において確認された。これは後に実施した X 線回析により二水石膏であることが確認された。

柱状改良を確認すると、二水石膏が存在する範囲で施工された柱状改良（No.1）の直径は

745mm、白色の土の下端付近では 800mm であった（写真1 参照）。また、二水石膏が一部存在する柱状改良（No.2）の直径は 690mm であった。No.1,2 の柱状改良体と基礎との間には隙が見られなかったが、基礎と地盤との間には隙が発生していた（図2 参照）。
